Renovatie HUF-gebouw in Rotterdam

Met veel inzet weinig aanpassen

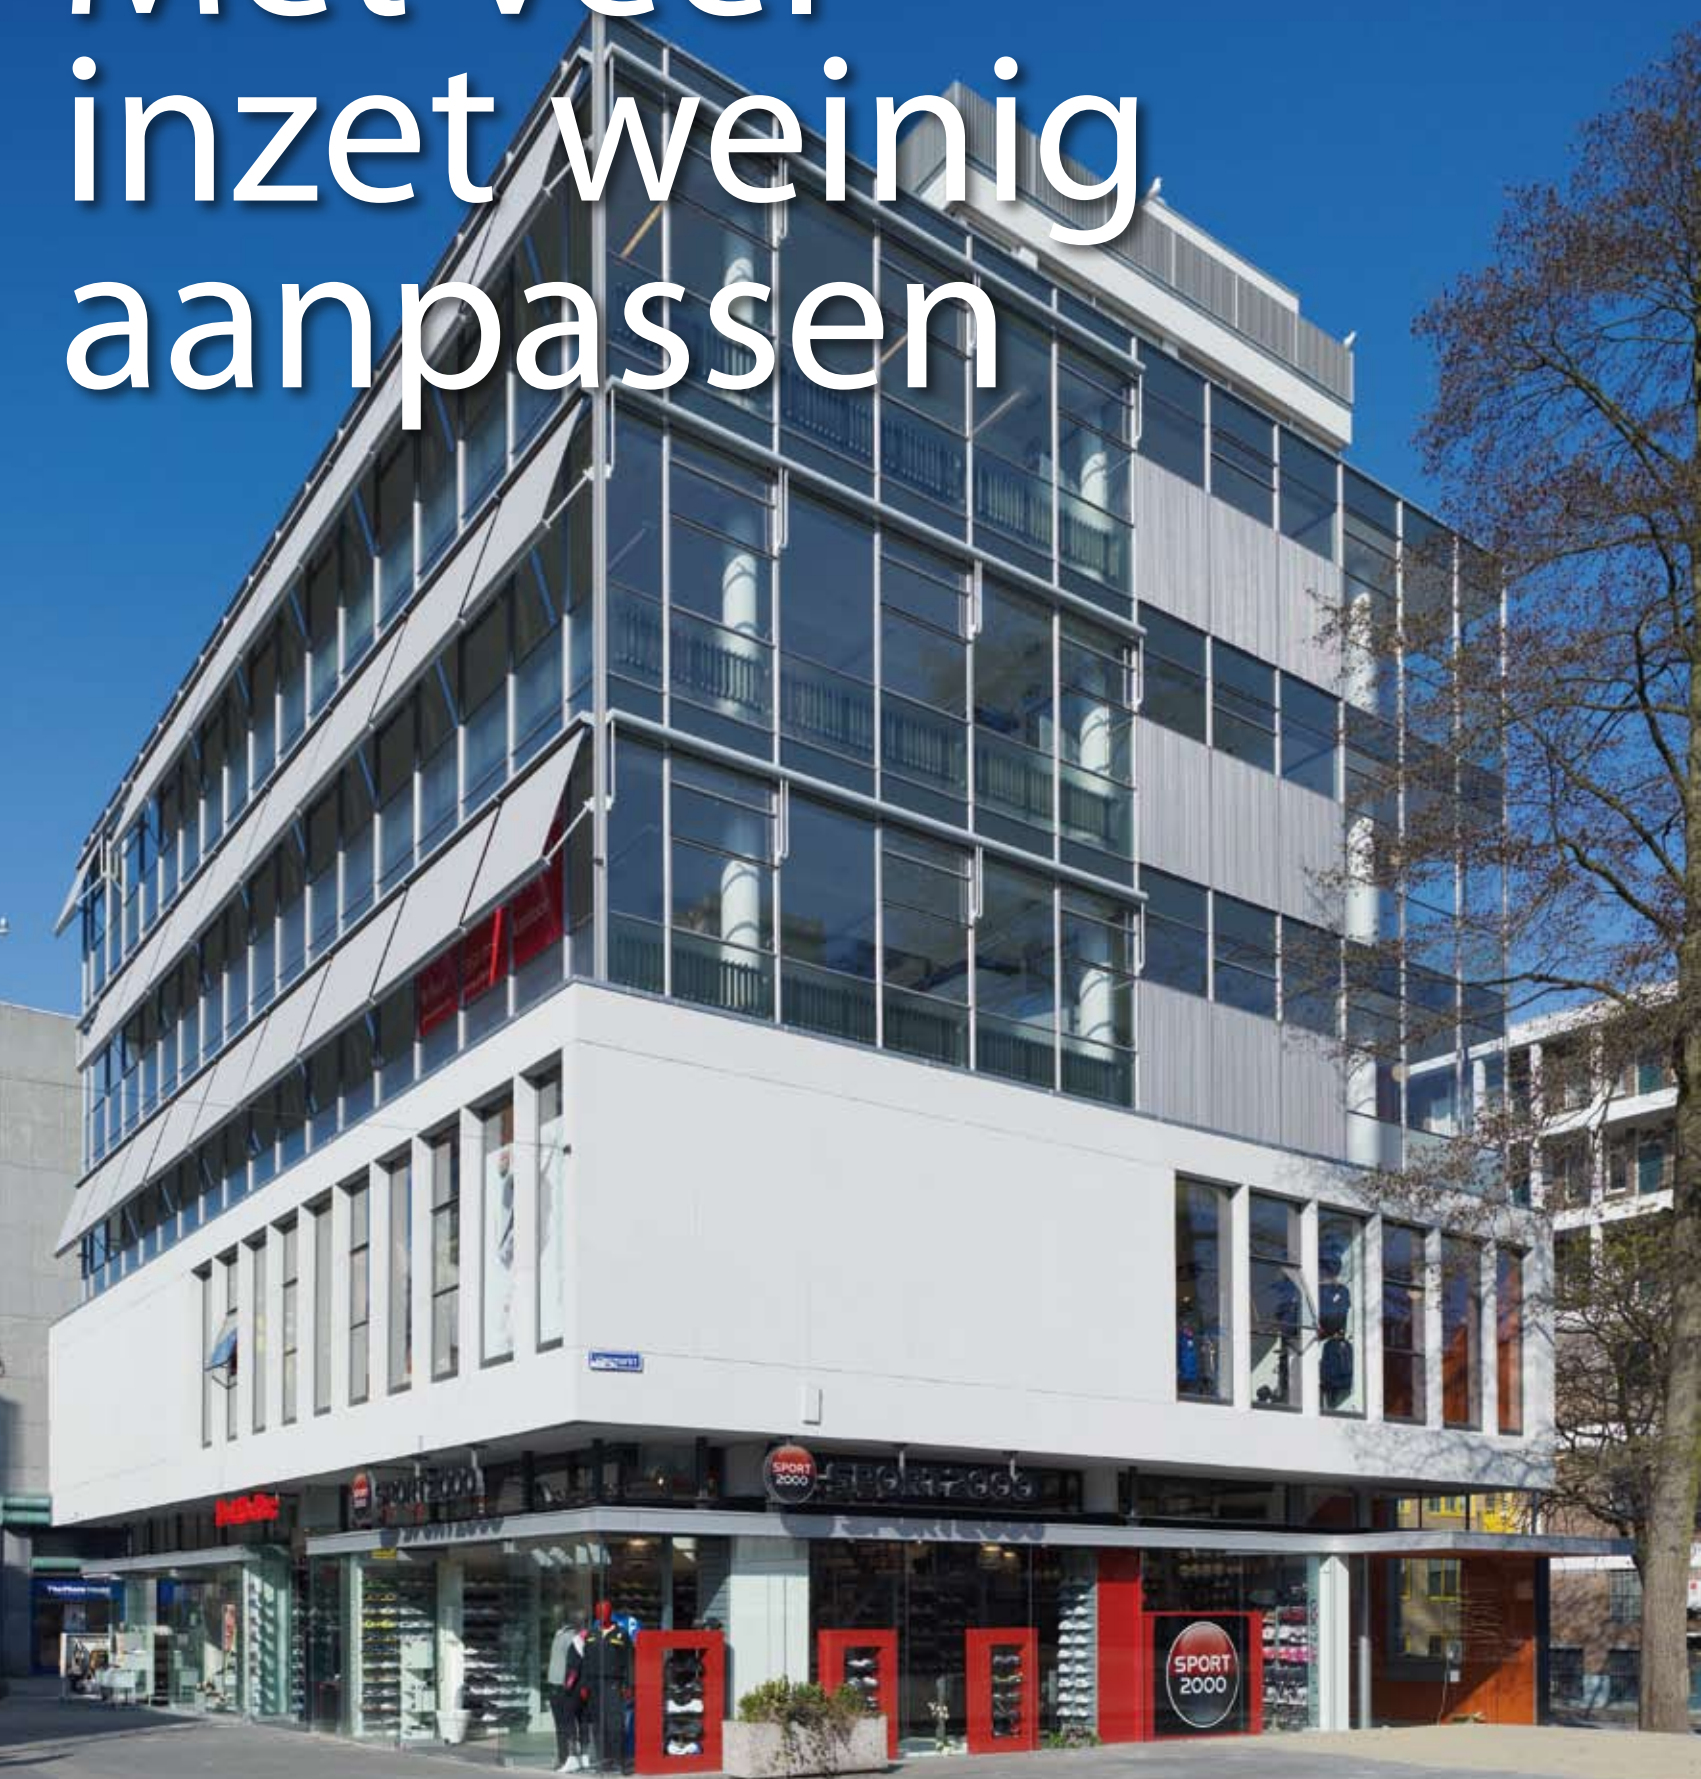
- 1 De aanpassingen aan het HUF-gebouw in Rotterdam zijn schetsmatig verwerkt op basis van de bestaande constructietekeningen
foto: Jannes Linders
- 2 Vierde verdieping van de renovatie, met rechts een gedeelte van de oorspronkelijke toestand
figuren 2, 4 en 7: Wessel de Jonge architecten

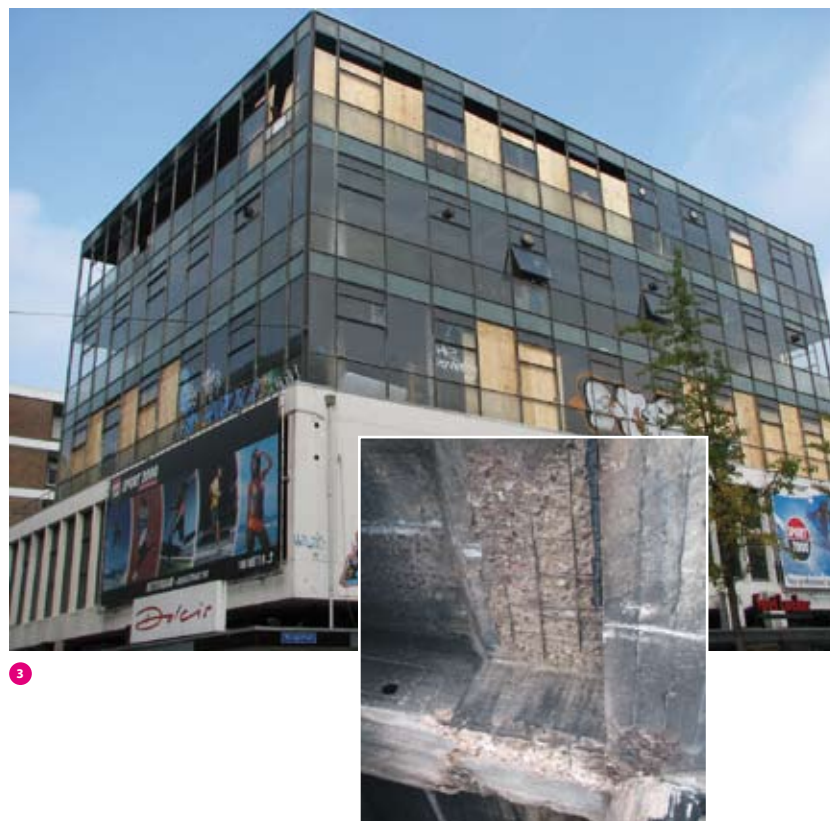
3

Voorafgaand aan de renovatie is een opname uitgevoerd van de opgetreden schade als gevolg van de brand in 2007. Hieruit zijn de volgende conclusies getrokken:

- er is een korte en heftige brandhaard opgetreden;
- het beton is snel opgewarmd.

De constructie heeft slechts korte tijd onder invloed van een temperatuurverhoging blootgesteld gestaan, zo bleek uit de beschouwing. Dit werd mede ingegeven doordat er geen schade aan de zeer nabij gelegen staalconstructie van de gevel zichtbaar was. Tevens is de locatie van de schade gunstig ten aanzien van de krachtswerking in de staalconstructie, namelijk:

- voor de balk: aan de onderzijde van de balk-kolomaansluiting;
- voor de vloer: aan de onderzijde ter plaatse van de oplegging op de balk (foto 3, inzet).

Na herstel is er voor de verdere uitwerking van de constructie niet gerekend met enige reductie van de materiaalsterkte van de gewapende betonconstructie.

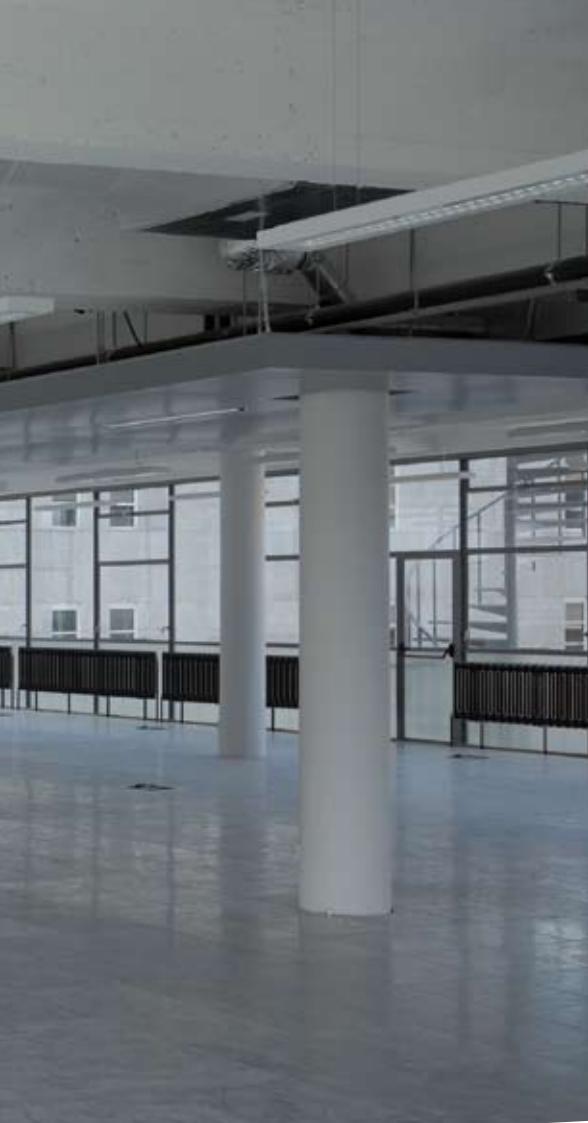
6 De constructieve aanpassingen zijn vanuit technisch oogpunt tot een minimum beperkt gebleven en relatief eenvoudig

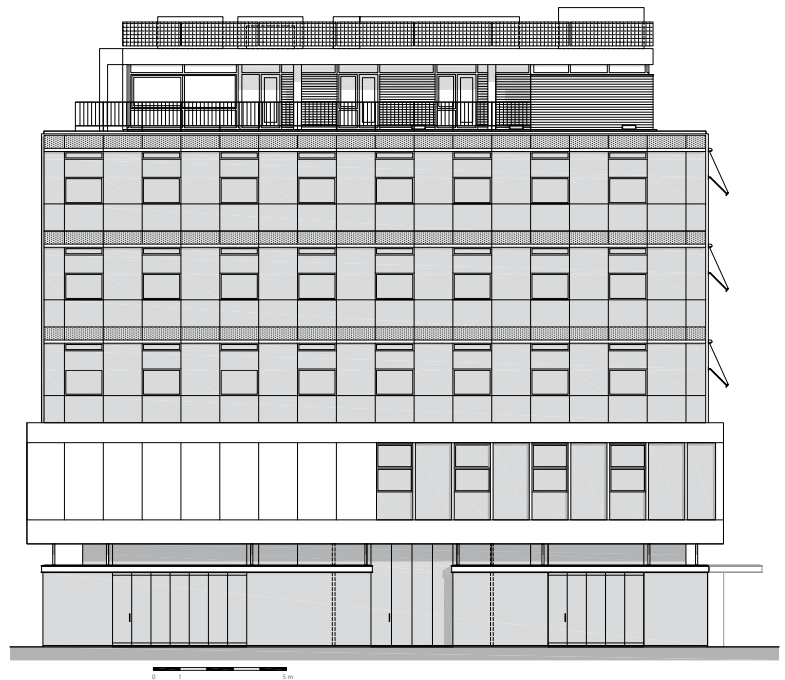
7 Aanzicht van de gerenoveerde zuidgevel
