# Toepassing van een donorskelet

**Voor de bouw van De HER is voor 75% van de constructie gebruik gemaakt van het donorskelet. Het beschikbare donorskelet is in significante mate bepalend geweest voor zowel het bouwkundig als het constructief ontwerp: vorm volgt beschikbaarheid. Een *material driven design*-proces begint al vroeg. Vooral de samenwerking met de uitvoerende partijen moet vroegtijdig beginnen.**

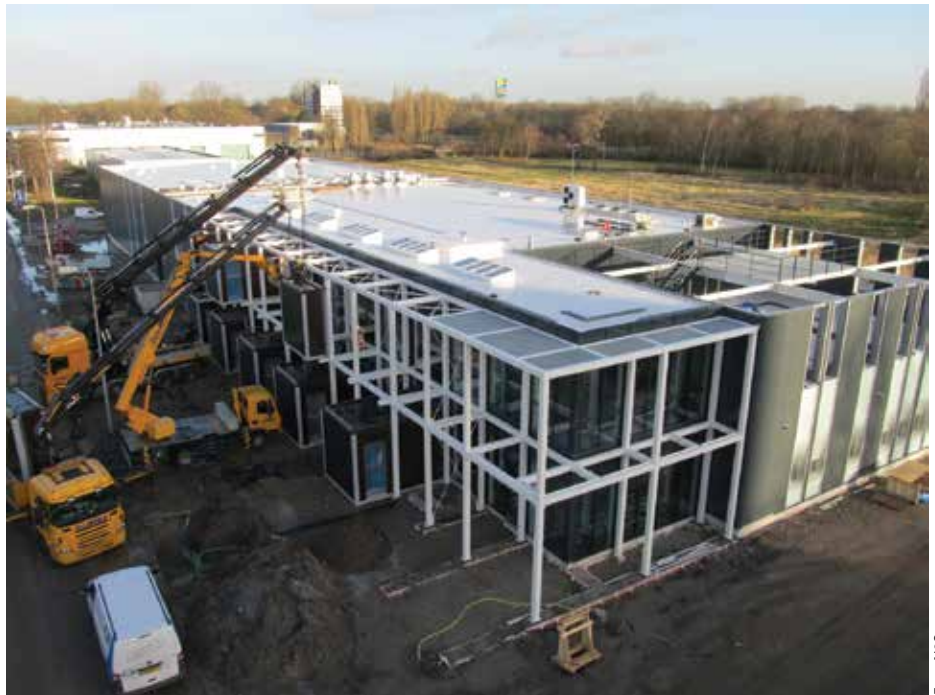
1. Voormalig TNO EMB Bouwlab.

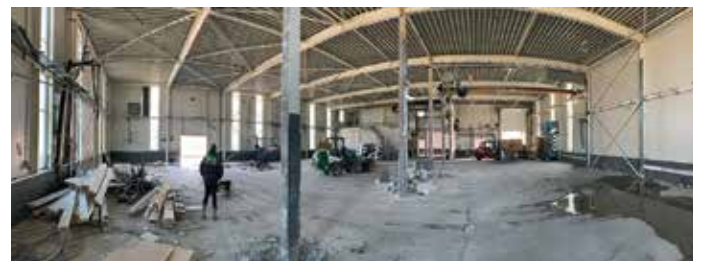
toepassen kanaalplaat *nieuw ontwerp*

10. Voorstel hergebruik geïntegreerde stalen liggers.

‘sloop’ moeten komen, is toch anders dan de zaak met een grijper beetpakken en lostrekken<sup>[3]</sup>. Hiervoor zijn ook uitgangspunten in het protocol opgenomen. Van essentieel belang was wederom het vroegtijdig bespreken van deze uitgangspunten met het demontagebedrijf. Bij de bestaande geïntegreerde liggers moest de staalplaat-betonvloer worden afgezaagd en het beton verwijderd, waarbij de geïntegreerde liggers intact moeten blijven, om hier in de nieuwe situatie een kanaalplaat op te kunnen leggen.

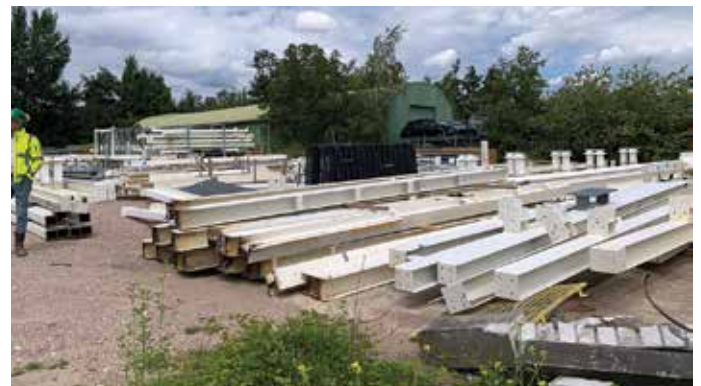
9. Derde inspectie in hub.

Om de tijd tussen het demonteren en de wederopbouw te overbruggen, werden de stalen elementen in een hub opgeslagen. Voor donorstaal is een dergelijke opslag vaak gewenst, omdat er geregeld tijd zit tussen demontage van het donorskelet en toepassing in het nieuwe gebouw. Hierbij is het van belang dat de elementen zorgvuldig worden

opgeslagen zodat de profielen niet nodeloos vervormd of gecorrodeerd raken. Omdat het bij de opslag niet meer duidelijk is welk element op welke positie in het donorgebouw heeft gezeten, is een goede, watervaste markering noodzakelijk. Een leermoment was dat deze markering in de toekomst op verschillende plaatsen op het profiel moet worden aangebracht, omdat een markering aan de onderzijde niet meer leesbaar is tijdens opslag.

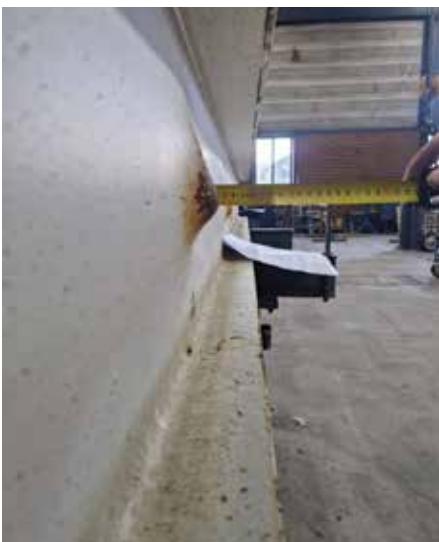
11. Vierde controle bij het staalconstructiebedrijf.

Het staal is vanuit de hub naar de fabriek van de staalleverancier gebracht. Door Vic Obdam is een rapportage voor de kwaliteitsborging van de productie opgesteld. Hierbij werd onderscheid gemaakt in de drie donorbouwdelen. Van het oorspronkelijke gebouw uit 1999 waren er geen staalcertificaten beschikbaar. Vanwege de onvolledigheid van certificaten uit het oorspronkelijke Gebouw 25 en de uitbreiding Hal is besloten om onderzoek te doen naar materiaaleigenschappen van elk type her te gebruiken constructie-element: kolom, ligger en windverband. Daarnaast is op 5% van alle hergebruikte lasverbindingen uit het oorspronkelijke Gebouw 25 magnetisch lasonderzoek verricht om onacceptabele oneffenheden op het lasoppervlak uit te sluiten. Alle hergebruikte lasverbindingen en constructieve

elementen zijn visueel onderzocht volgens een door Vic Obdam opgesteld keuringsplan. Uit de beoordeling van de staalleverancier zijn beschadigingen en vervormingen die opgetreden zijn tijdens het demonteren inzichtelijk gemaakt. Hierbij zijn de grootte en exacte positie van de beschadigingen per element in kaart gebracht door de staalbouwer, zodat het ingenieursbureau rekenkundig kon beoordelen of de beschadiging acceptabel werd geacht. Bij deze beoordeling is conform het protocol voor kwaliteitsborging elke relevante situatie beoordeeld. Wanneer de spanning heel laag bleek in de beschadigde onderdelen, of wanneer een beschadigd onderdeel (flens of lijf) lokaal niet nodig bleek voor de sterkte, werd de beschadiging acceptabel geacht. Hierdoor is het mogelijk gemaakt dat ook beschadigde profielen in de specifieke situatie toegepast kan worden. Conform de onlangs gepresenteerde NTA voor hergebruik van staal zouden beschadigingen in her te gebruiken staal voor CC2-gebouwen niet acceptabel zijn. De auteurs van dit artikel vinden dit nodeloos beperkend voor de toepassing van donorstaal; bij een gedegen *expert judgement* zijn beperkte beschadigingen acceptabel. Bij een nieuwe versie van de NTA zou dit heroverwogen moeten worden.
