Constructie leidend bij renovatieprojecten

Herbestemmen in de praktijk

Herbestemming, transformatie of renovatie van bestaande bouw vraagt om een fundamenteel andere aanpak dan nieuwbouw. Bij bestaande bouw vormt de bestaande constructie het vertrekpunt. De vraag wat er constructief kan is hierbij leidend, in plaats van wat we willen zoals bij nieuwbouw het geval is. In dit artikel wordt, mede aan de hand van enkele voorbeelden, de constructieve aanpak van herbestemming toegelicht.

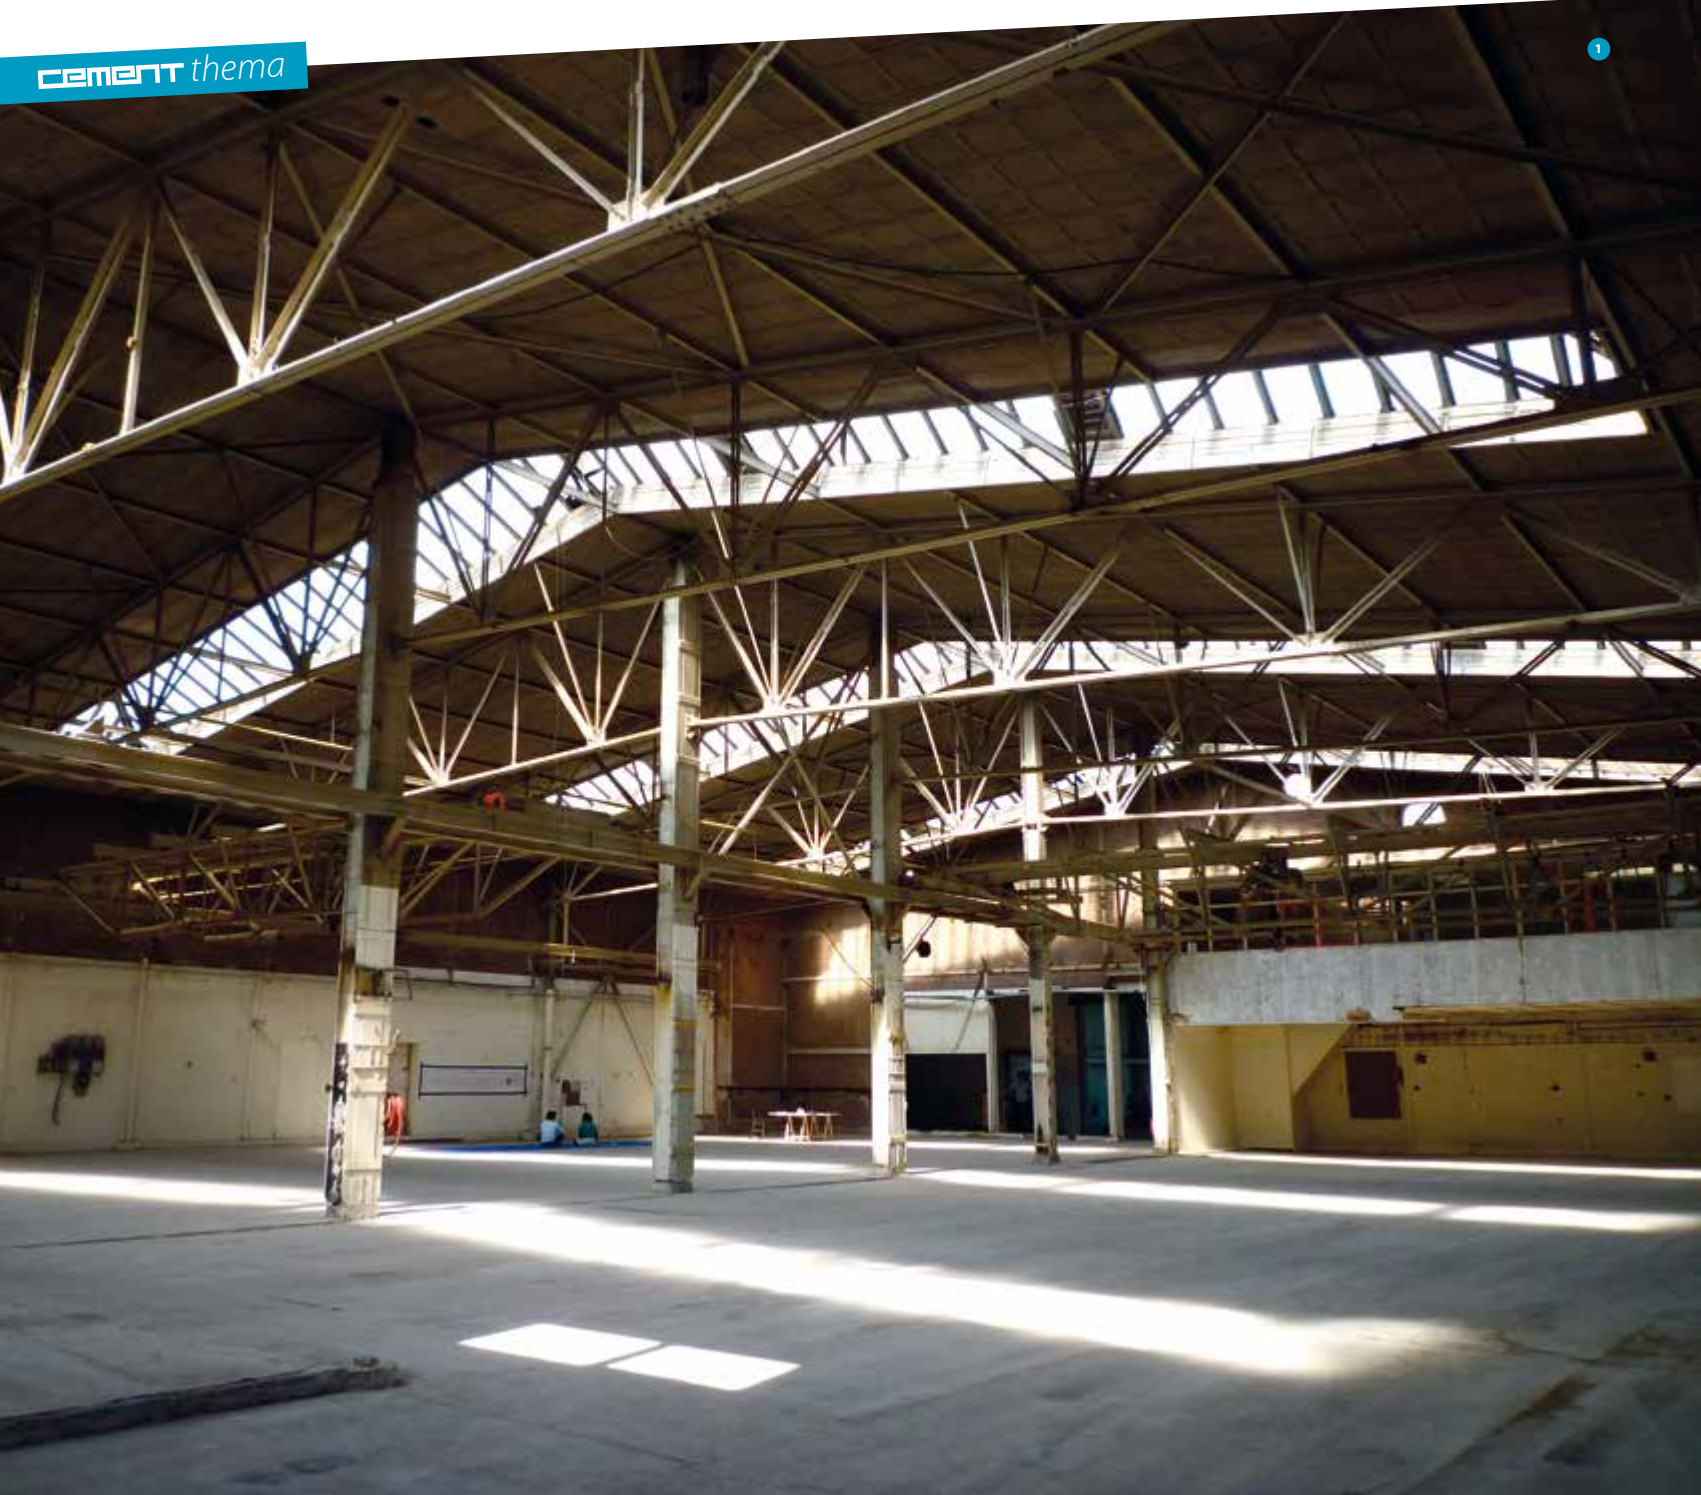
IMd is gehuisvest in een bijzonder kantoor in een zestig jaar oude machinefabriek aan de Maas in de Rotterdamse wijk Feijenoord (foto 1). IMd is zelf nauw betrokken geweest bij de ontwikkeling en de herbestemming van deze voormalige fabriek.

In het ontwerp is ervoor gekozen tegen de twee zijmuren in de loods de geconditioneerde werkplekken te realiseren over twee verdiepingen. Hierbij is een lichte constructie toegepast die gebruikmaakt van de draagkracht van de begane grond van de voormalige fabriekshal. Tussen de nieuwe 'kantoorinvullingen' op de begane grond is de ruimte opgevuld met nevenfuncties, waarboven een labyrint van overleg- en werkplekken is gesitueerd. Dit labyrint wordt gedragen door de lichte constructie van de nevenfuncties en is deels opgehangen aan de staalconstructie van de bestaande kraanbaan.

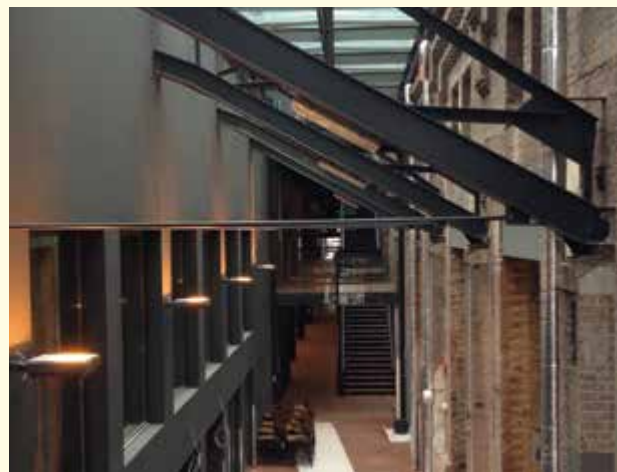
3 Verbouwing van vijfde verdieping kantoorpand tot vierlaagse winkelpand aan de Gravenstraat in Amsterdam

Aan de Nieuwendijk en Gravenstraat in Amsterdam wordt thans een bestaand vijfde verdieping kantoorpand verbouwd tot een drielaags winkelpand (foto 3). Dit nieuwe pand heeft een grotere verdiepingshoogte en grotere vloeroverspanningen. Omdat de belendende panden monumentaal zijn, is ervoor gekozen een bouwfasering uit te werken waarbij de gevels en begane grondvloer worden behouden. De nieuwe verdiepingvloeren kunnen tussen de bestaande vloeren worden ingepast en de bestaande vloeren kunnen gefaseerd worden gesloopt.

Door slim gebruik te maken van de capaciteit in de fundering is een aantal kolommen komen te vervallen ten behoeve van de flexibiliteit in de winkelruimten.

Om de draagkracht van het gebouw te controleren, is ervoor gekozen een vergelijking van het gewicht te maken van de oude en nieuwe situatie. Hiervoor is in beginsel een nieuwe gewichtsberekening gemaakt conform de methodiek van de bestaande gewichtsberekening en zijn de resultaten vergeleken met de originele berekening. Vervolgens is een controle van spanningen in kolommen en belastingen op palen gemaakt op basis van de beschikbare gegevens van het gebouw. Een volledige controle van de paalfundering conform NEN 8700 bleek lastig uitvoerbaar, omdat niet alle uitvoeringsgegevens beschikbaar waren. Zo is het de vraag of de controleberekening juist is, als bijvoorbeeld de exact toegepaste inheinvloer niet met zekerheid vast te stellen. Daarom is er naast het maken van berekeningen ook voor gekozen het bestaande gebouw te inspecteren en waterpassingen uit te voeren. Hiermee konden mogelijke zettingen in de fundering

worden gelokaliseerd die zouden kunnen duiden op gebreken in de paalfundering. De constructie bleek in zeer goede staat te zijn. Opvallend bij dit project was dat er in de oorspronkelijke berekeningen vrijwel niet naar stabiliteit van het gebouw is gekeken. Omdat de uit prefabbetonnen elementen bestaande gevel aan de Nieuwendijk wordt vervangen door een transparante gevel, was de verwachting dat een deel van mogelijk stabiliserende elementen wordt verwijderd. Er is daarom besloten alsnog de stabiliteit van het gebouw als geheel te beschouwen. Hierbij is gebruikgemaakt van de bestaande betonnen wanden. Het bleek nodig om extra stabiliteitsvoorzieningen in de vorm van portalen op de bovenste bouwlaag op te nemen.

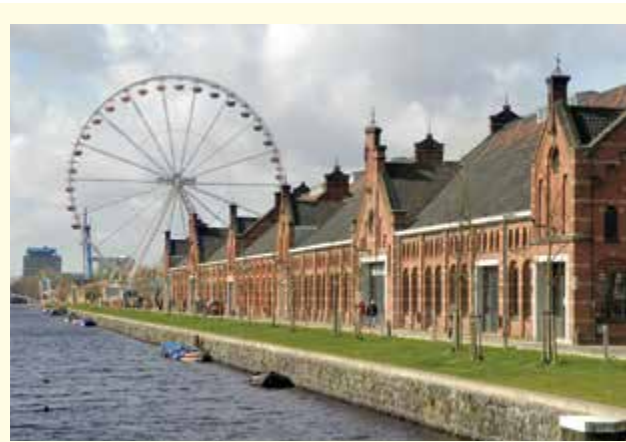
In de voormalige zuiveringshal op het Amsterdamse Westergasfabriekterrein is een theater gebouwd (foto 5 en 6). Bij een eerdere restauratie was hier een vloeistofdichte betonvloer geplaatst met slechts een beperkte draagkracht. Daardoor waren de constructieve mogelijkheden bij het ontwerp van het theater beperkt. Er is gezocht naar een oplossing waarbij het niet nodig was de vloer extra te belasten. Er zijn stalen spanten geplaatst met elk een overspanning van bouwmuur tot bouwmuur. Deze stalen spanten zijn op nieuwe stalen liggers evenwijdig aan de gevel geplaatst die de krachten afdragen naar de metselwerkpenanten onder de bestaande kraanbaan. Bij een capaciteit van de vroegere kraan van 45 ton werd elke houten paal belast met 10 ton. Met deze capaciteit waren geen extra palen nodig. Omdat ook de bestaande vloeistofdichte vloer behouden kon blijven, leidde dit tot minder problemen in de uitvoering, minder gebruik van materiaal en dus veel lagere kosten.

De nieuwe staalconstructie is conform de toen geldende normen berekend (TGB). De optredende spanningen van de bestaande fundering en het metselwerk zijn vergeleken met de karakteristieke waarden van de belasting. De restcapaciteit van de constructie is in goede samenwerking met de constructeur van de gebouweigenaar (ABT) en met bouw- en woningtoezicht vastgesteld.

Tijdens de uitvoering is een monitoring uitgevoerd met het oog op zettingen en scheurvorming.

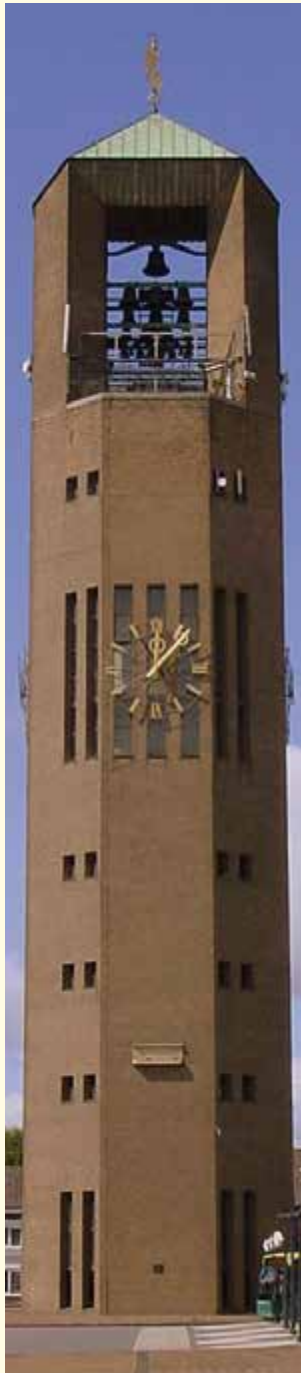
- 7 De watertoren in Emmeloord is getransformeerd naar restaurant, expositieruimte en kantoor
 - 8 Door voldoende stabiliteit in de constructie was het mogelijk sparingen voor daglicht in de waterreservoirs te zagen
- foto: Provast*

In Emmeloord is een watertoren (foto 7) getransformeerd naar restaurant, expositieruimte en kantoor. De belasting vanuit de functie als watertoren was erg hoog, omdat in de oorspronkelijke functie drie grote betonnen vaten boven in het gebouw en een bassin in de kelder tegelijkertijd waren gevuld. De reservoirs hadden een hoogte van 8 m. Hierdoor was het goed mogelijk hier een tussenvloer in te maken, zodat een verdiepingshoogte van 4 m ontstond. Ook in de open ruimte onder de reservoirs waren extra vloeren mogelijk, indien werd uitgegaan van lichte, houten vloeren.

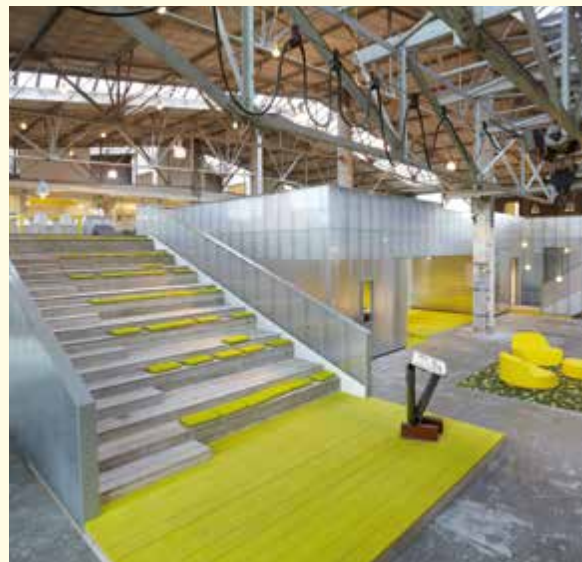
Gekozen is de lichte constructies uit te voeren met korte kolomafstanden en een betonnen spreidingsbalk op de vloer (foto 9) onder de kolommen. Hierdoor wordt de belasting gelijkmatig verdeeld op de bestaande dunne bedrijfsvloer die op staal is gefundeerd. Van deze vloer was bekend dat deze was voorzien van een dubbel wapeningsnet, waardoor spreiding haaks op de betonribbe kan worden verzorgd. Hoewel de piekspanning onder de vloer af en toe hoog was voor de slappe Rotterdamse bodem, is er bewust voor gekozen geen paalfundering te maken. Vanuit het gebruik van de machinefabriek was bekend dat de vloer zwaarbelast was geweest. In het ontwerp is meegenomen dat eventuele zettingen achteraf konden worden gecorrigeerd door stelbare kolomvoeten in het zicht te houden. Na twee jaar gebruik van het kantoor is gebleken dat de keuze een goede is geweest: er is veel geld bespaard en zettingen zijn niet opgetreden. Daarnaast past de bestaande vloer vanuit esthetisch oogpunt beter in het project dan een nieuwe vloer dat zou doen.
