Renovatie HUF-gebouw in Rotterdam

Met veel inzet weinig aanpassen

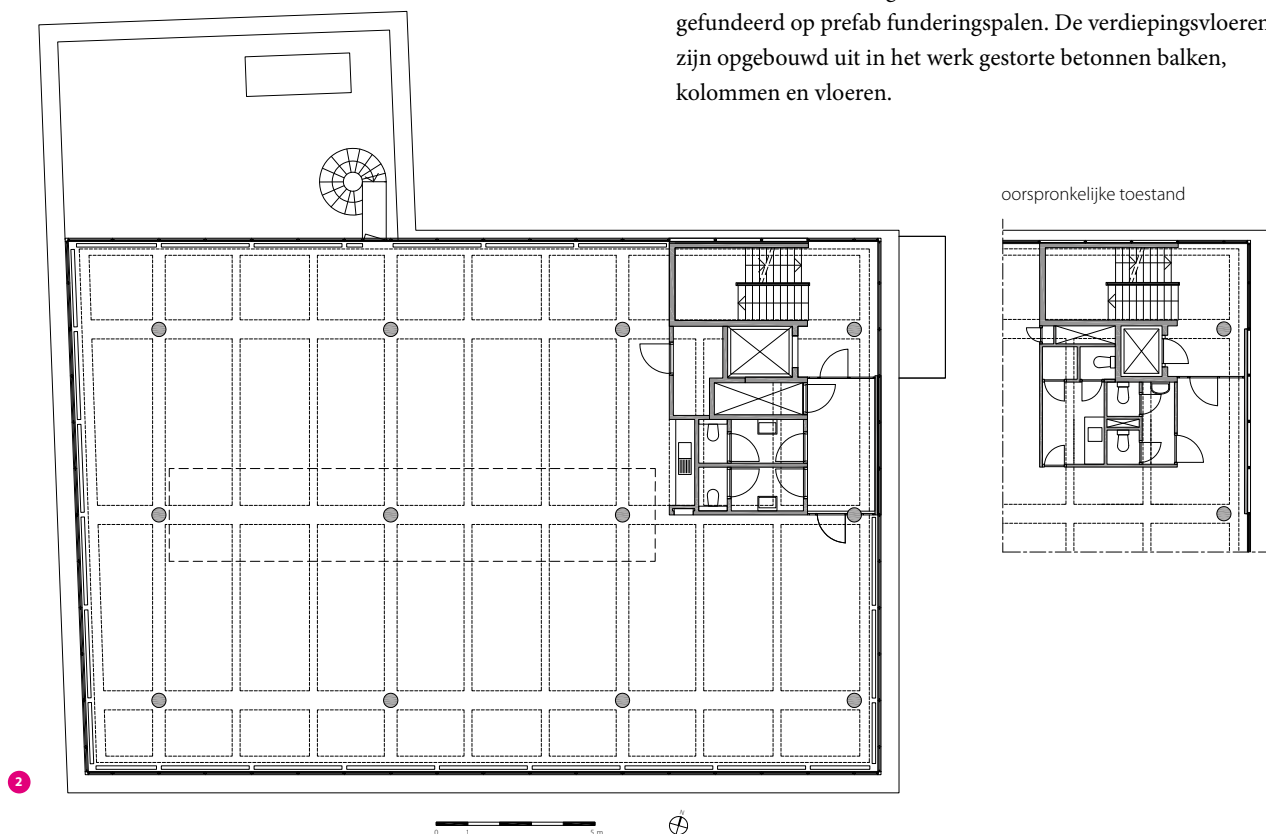
- 1 De aanpassingen aan het HUF-gebouw in Rotterdam zijn schetsmatig verwerkt op basis van de bestaande constructietekeningen
foto: Jannes Linders
- 2 Vierde verdieping van de renovatie, met rechts een gedeelte van de oorspronkelijke toestand
figuren 2, 4 en 7: Wessel de Jonge architecten

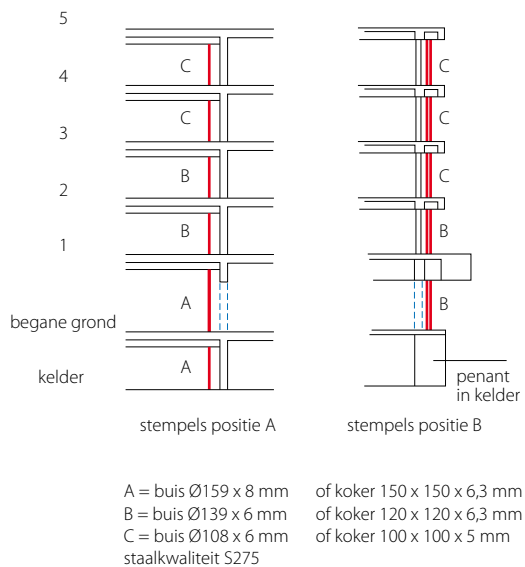
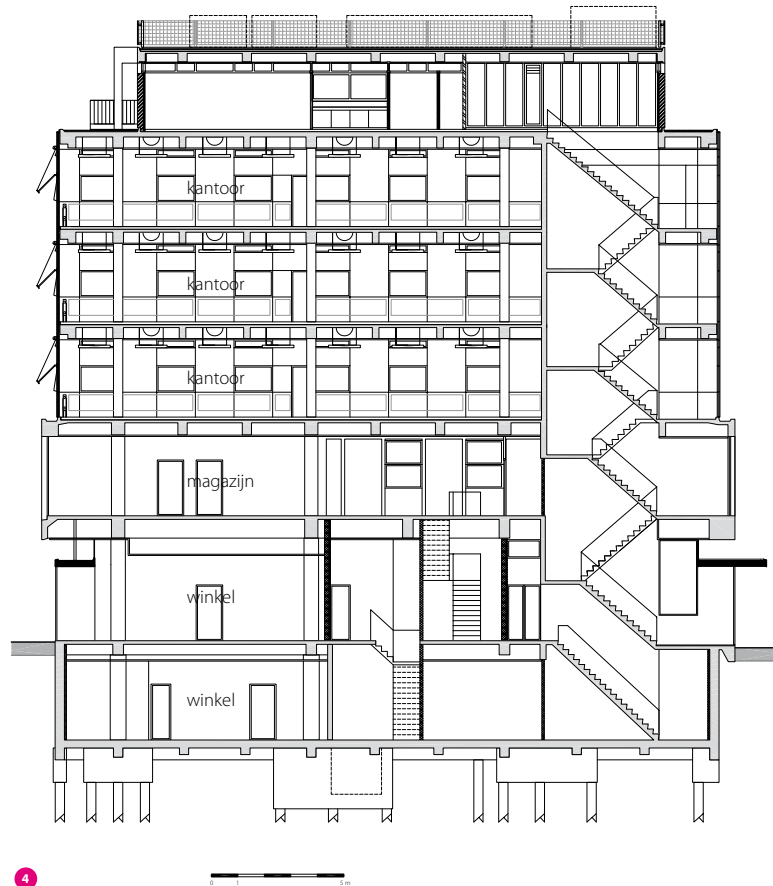
Voor de uitvoering waren vanzelfsprekend de nodige stempelvoorzieningen noodzakelijk. De positionering van deze stempels is optimaal afgestemd op de bestaande constructie (fig. 5).
