Analyse constructie Energiehuis maakt 'huis van de podiumkunsten' mogelijk

# Afweging tussen en **bestaand**

ing. Paul Noomen  
IMd Raadgevende Ingenieurs

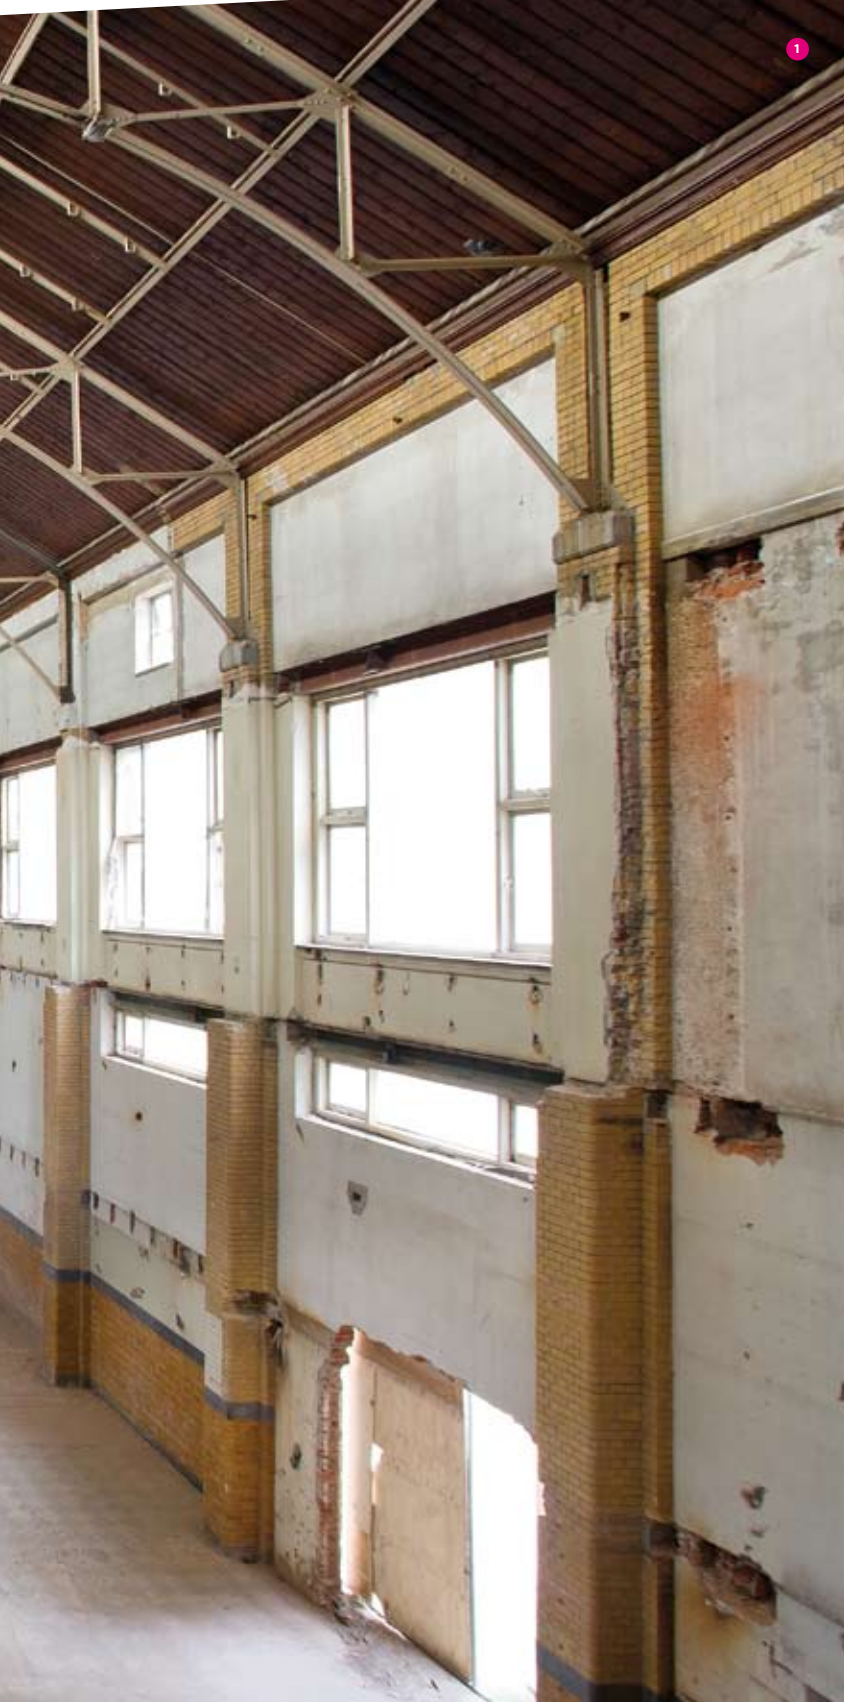
- 1 Het Energiehuis, hier gezien vanuit machine- en ketelhal 2, wordt gerenoveerd en zal als 'huis voor de podiumkunsten' een culturele functie krijgen
- 2 Machine- en ketelhal 1 in de jaren twintig van de vorige eeuw

In de volgende fase werd begonnen met de werkzaamheden in machine- en ketelhal 2 (foto 1). Door de nieuwe functies was het nodig in dit deel diverse nieuwe vloeren aan te brengen. Onder dit bouwdeel is een kelder aanwezig, die onder de grondwaterstand is gelegen. Het versterken van de fundering is in dit deel technisch niet eenvoudig. Om deze reden is gekozen voor het aanbrengen van lichte vloeren. Gekozen is voor houten vloeren opgelegd op een staalconstructie waarover een zwaluwstaartvloer is aangebracht. De bestaande fundering van dit deel bestond uit een dikke betonvloer, opgelegd op de houten palen. De nieuwe staalconstructie draagt rechtstreeks af op de betonplaat. Op die plaatsen waar de belasting uit de staalconstructie door de betonplaat over onvoldoende palen werd gespreid, is de bestaande betonconstructie verstijfd met een aangebrachte betonrib. Deze rib is bovenop de betonplaat aangebracht.

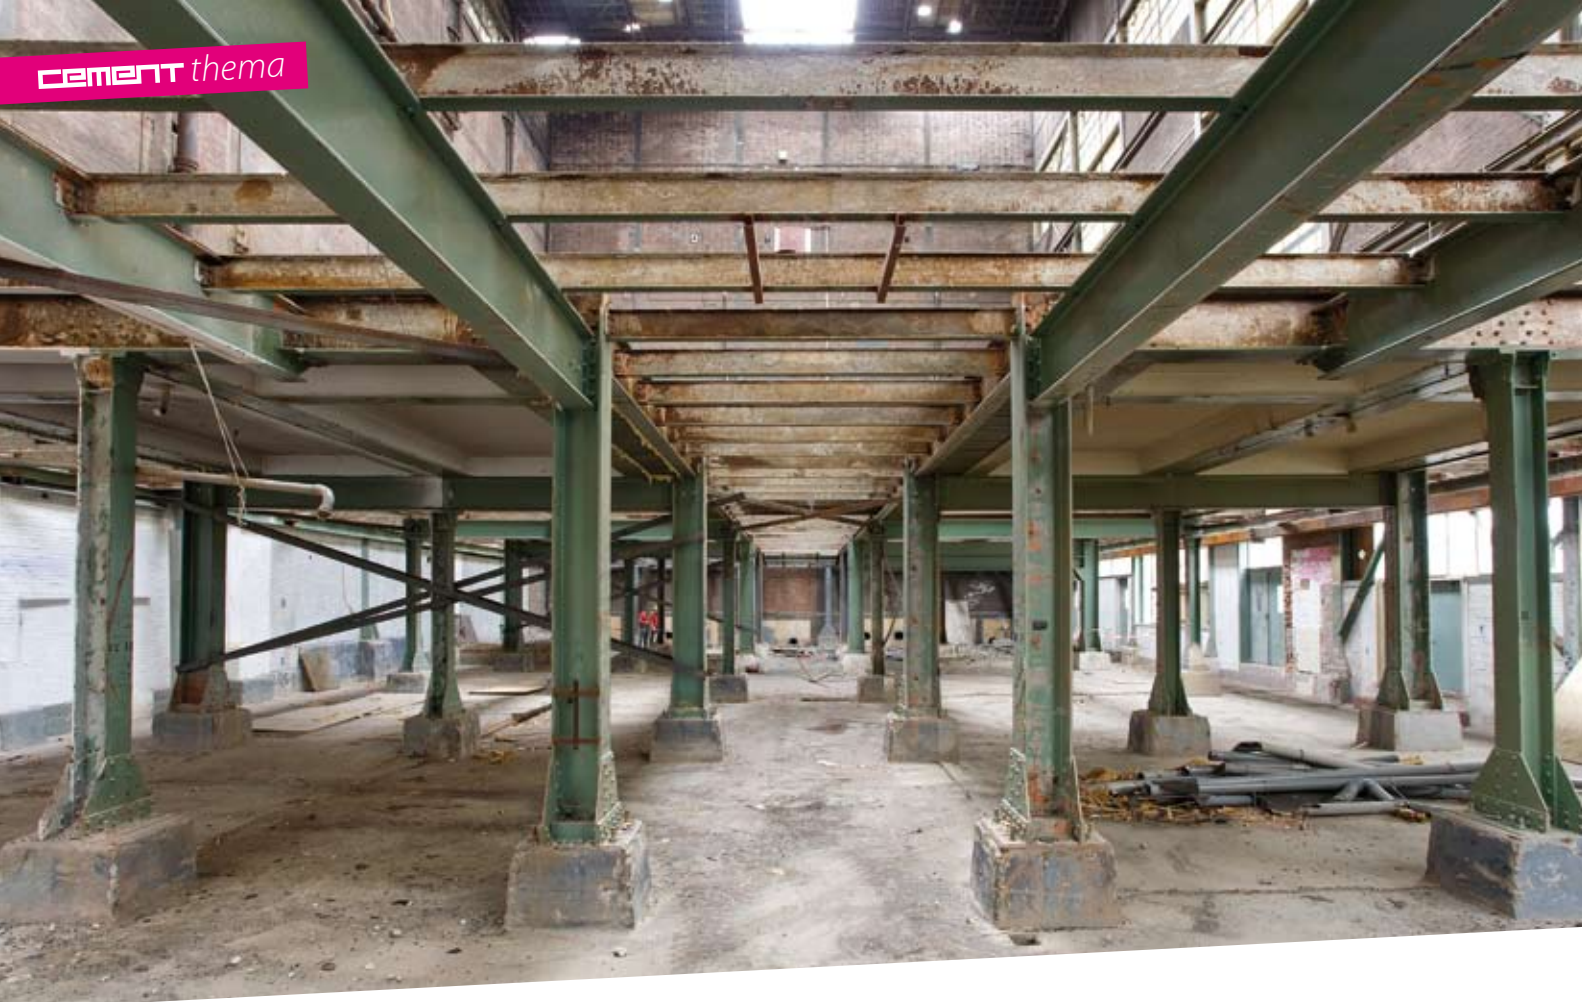
- 3 De complete vloer in machine- en ketelhal 3, op de stalen liggers na, moest worden verwijderd vanwege asbest
- 4 Artist's impression van de 'sne'de' over de totale 100 m lange lengte van het complex, gezien vanaf de buitenzijde  
bron: Jonkman Klinkhamer architecten

In de eerste fase ging het om machine- en ketelhal 3. Zoals eerder gesteld, zijn in ketelhal 3, het hoogste deel van het Energiehuis, de popzalen gelegen. De betonvloer was hier opgelegd op stalen liggers. Deze was voorzien van een asbestbeplating waarop een laag beton was gestort. Daardoor moest de complete vloer worden verwijderd. Alleen de stalen liggers zijn blijven zitten (foto 3). Over deze stalen liggers is een nieuwe staalplaatbetonvloer aangebracht. Hier is gekozen voor een relatief zware vloer met een totale dikte van 330 mm. Dit vanwege de hoge belastingen en het gevaar van trillingen bij een dansende menigte.

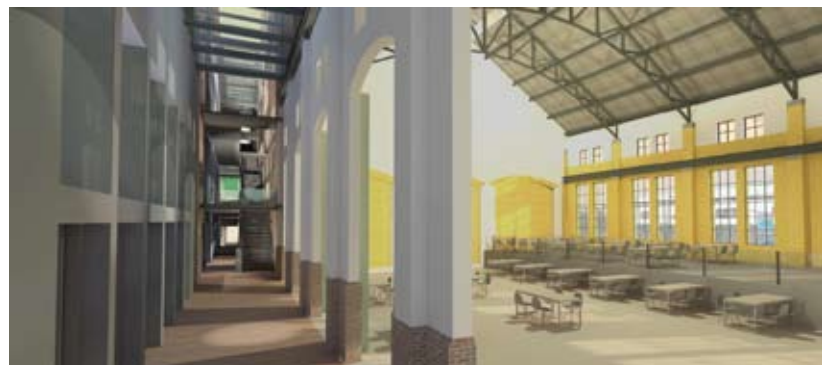
- 5 Het glasdak van de 'sne'de', hier gezien vanuit machine- en ketelhal 1, is deels op een bestaande wand opgelegd, en deels op een nieuwe  
bron: Jonkman Klinkhamer architecten

De belangrijkste bouwkundige ingreep is de 'snede' (fig. 4 en 5): een met glasdaken afgedekte verkeerszone over de volle lengte van het 100 m lange complex. De snede bepaalt de oriëntering in het gebouw, brengt daglicht in het hart en is ingericht met trappen die het publiek naar de theater- en popzalen voeren. De huidige gevels worden gerestaureerd en er komen twee nieuwe entrees aan de beide uiteinden van de 'snede'.

Als rode draad door het project loopt de 'sne'de' door de ketelhallen van alle drie de bouwdelen. Over de hele lengte van het gebouw is het bestaande dak in deze verkeerszone verwijderd. Echter, de constructie in de vorm van de spanten is blijven zitten. Het glasdak is opgelegd op de bestaande wand tussen de machinehal en de ketelhal en een nieuwe wand, die in de drie ketelhallen is geplaatst. In ketelhal 3 bestaat de nieuwe wand uit kalkzandsteen. Deze is gefundeerd op de nieuw aangebrachte fundering. In ketelhal 1 en ketelhal 2, waar de fundering niet is versterkt, bestaat de wand uit een staalconstructie die wordt bekleed.
