Rijksmonument voor de toekomst

Het Rijksmonument Schouwburg Kunstmin is een sprekend voorbeeld van 'duurzame' renovatie. Door in de hoofdconstructie de theatertechniek te integreren, kunnen grotere theaterproducties hier huisvesten onder de huidige comforteisen. Daarmee is deze schouwburg geschikt gemaakt voor minimaal vijftig jaar.

Tekst: Ir. Michiel NiensRC en Ir. Pim Peters RO, Imd Raadgevende Ingenieurs

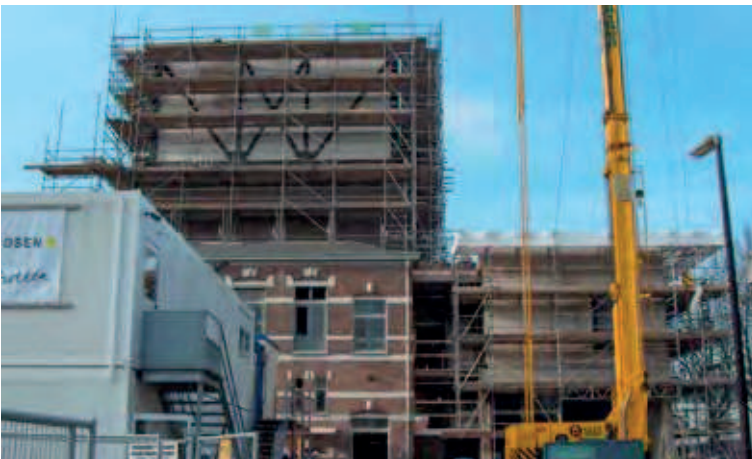
Toneeltoren in aanbouw - IMd

Om grotere theaterproducties te faciliteren wordt de bestaande toneeltoren van de grote zaal aangepast aan de huidige theatertechnische en bouw fysieke eisen. De toneeltoren wordt verhoogd, het dak om akoestische redenen verzaagd en het aantal trekken vergroot. Hiervoor is een nieuwe staalconstructie tussen de bestaande metselwerk wanden geplaatst.

Naast het dak en de rollenzolder draagt deze staalconstructie ook het bovenste deel van de metselwerk wanden. Het onderste deel van deze wanden kon daardoor gesloopt worden. Hierdoor staat de toneeltoren op slechts zes poten en dit creëert veel extra ruimte op het toneel en zijtoneel. De lieren ten behoeve van de trekken komen aan weerszijden van het toneel. Het krachten spel dat hierdoor op de nieuwe staalconstructie ontstaat, is uitvoerig geanalyseerd. Hierbij is een methode bedacht om de staalconstructie samen te stellen in het bestaande gebouw, met oog voor de standzekerheid van het gebouw in elke bouw fase. De

nieuwe fundering van de toneeltoren is geïntegreerd in het funderingsherstel van de bestaande metselwerk constructie. Met ongeveer 120 ton staal is het hart van de Schouwburg weer nieuw leven ingeblazen.
