Biopartner 5: een veldlab

Voorbij de pioniersfase

dr.ir. K.C. Terwel, ir. M.J.M. Moons RC en ir. P.G. Korthagen RC

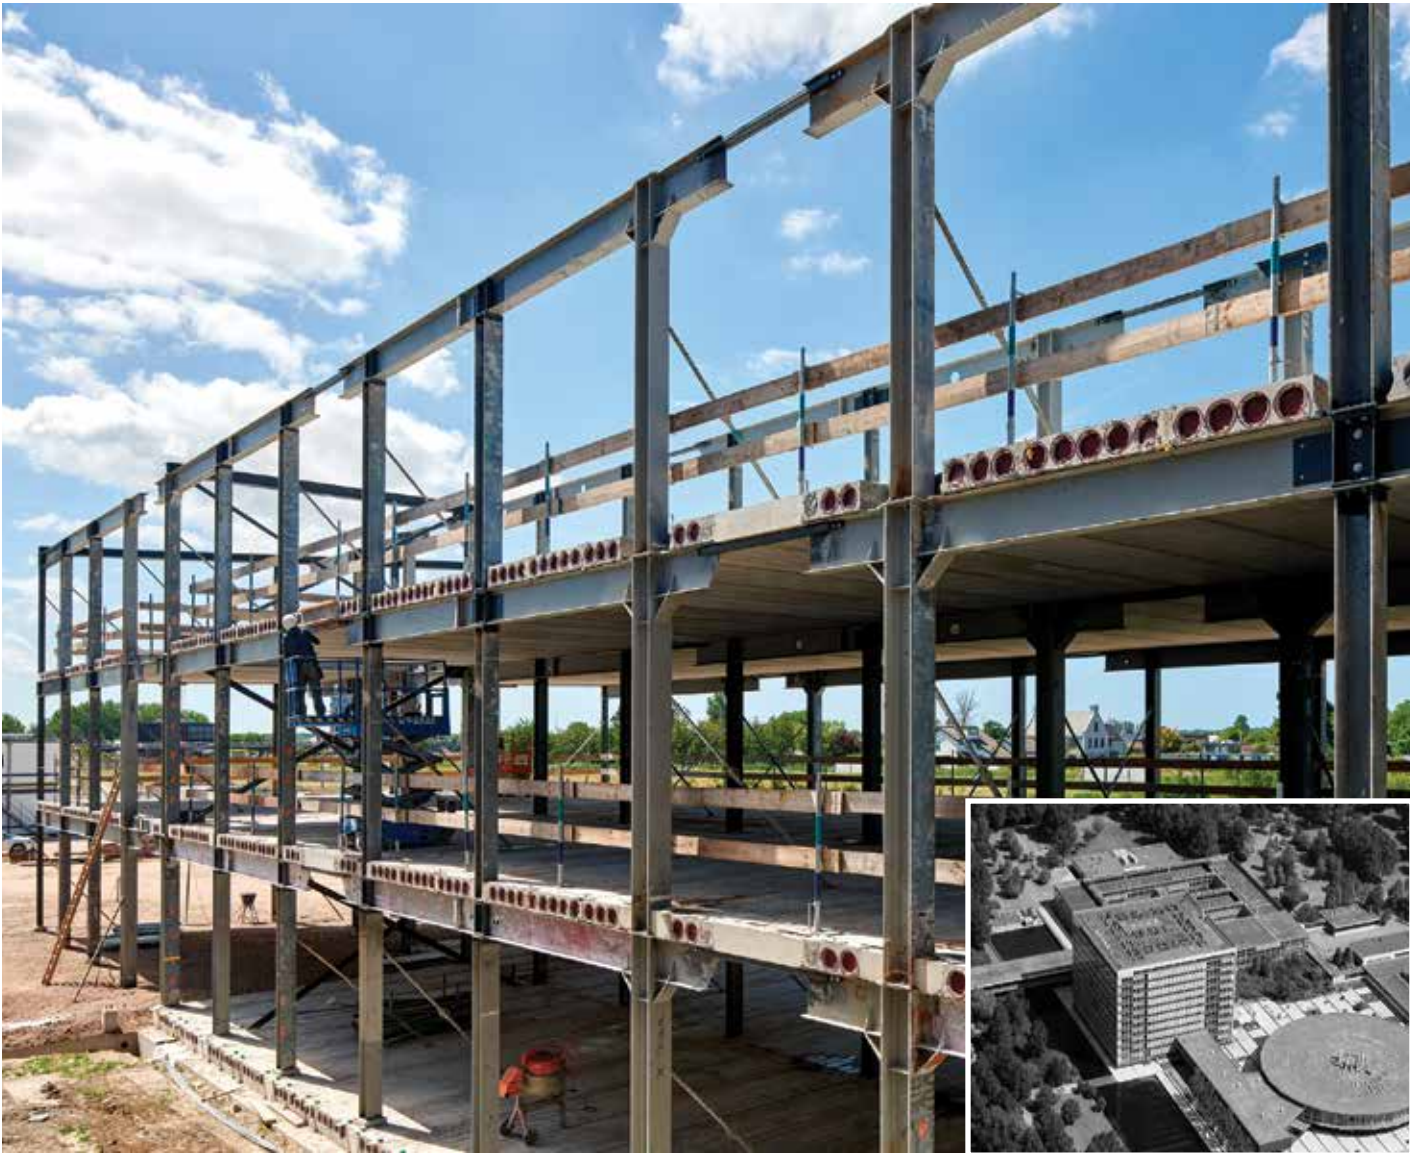
Opbouw van Biopartner 5. De staalconstructie van de drie bovenste verdiepingen van het naburige Gorlaeus-gebouw (inzet) is tegen schrootprijs 'gedoneerd'.

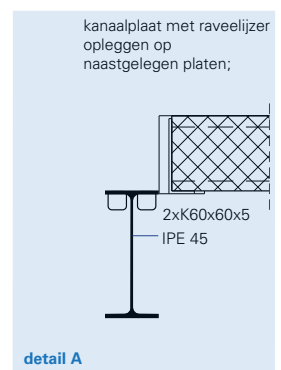
Oplegging vloer-raveelijzer (bij open ruimte tussen twee donor T-spanten, zie ook foto rechts).

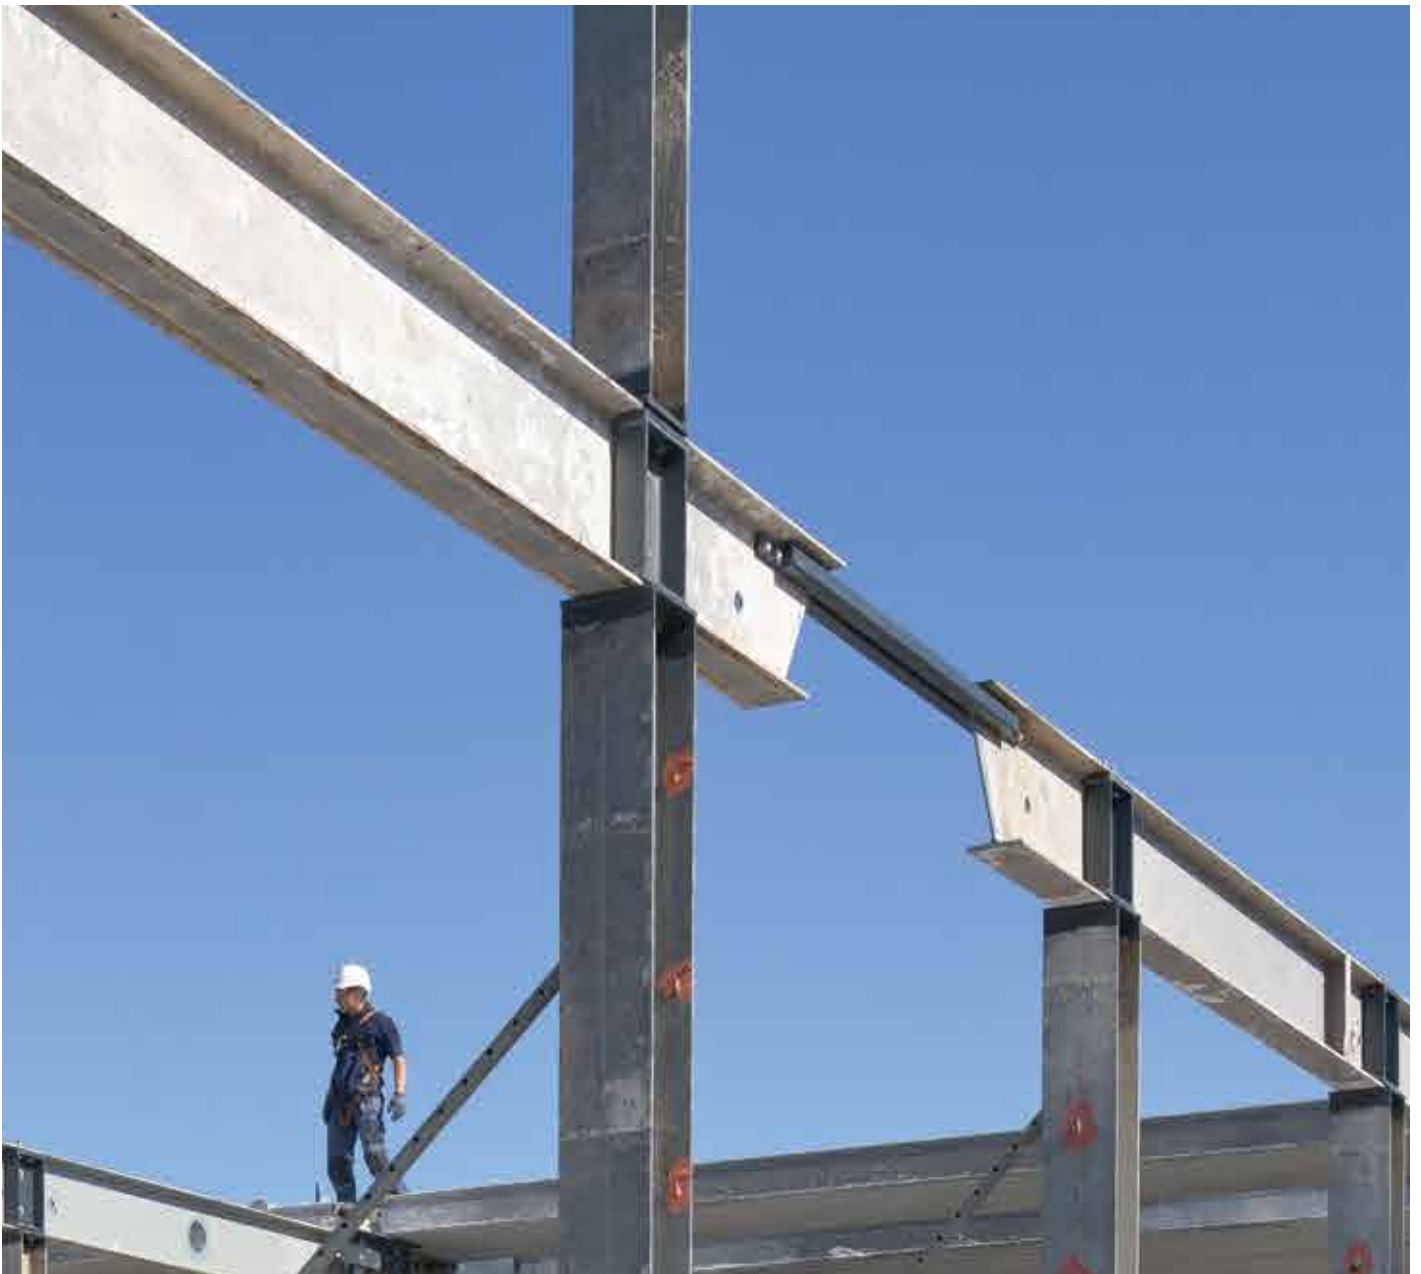
De oorspronkelijk bedachte gelaste schotten in de liggers zijn vervangen door geboute UNP's. 2xK60x60x5 koppelen de hergebruikte IPE's 45 (zie ook detail A, links).

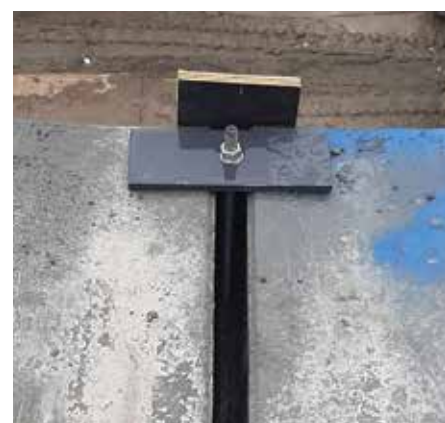
Demontabiliteit via draaieind en (volg)plaat (p. 28).

dingen voordeel bood in transportkosten. Er is zoveel mogelijk met boutverbindingen gewerkt, zodat transport naar de fabriek voor het verwijderen van de zinklaag en nieuw laswerk kon worden voorkomen. De verbindingen tussen de kanaalplaten en de stalen liggers zijn ook demontabel, maar hebben een rol in de schijfwerking. Bij de randliggers is een draadeind aan de bovenflens gebout bij de kelkvoeg. Na plaatsing van

de kanaalplaatvloer zijn daar stalen platen op gebout en de kelkvoegen zijn vol gegoten. Bij demontage kan de stalen plaat worden verwijderd, de kanaalplaat losgezaagd en uitgehesen (een ervaring opgedaan bij de Tijdelijke Rechtbank in Amsterdam). Bij de tussenliggers is alleen een wapeningsstaaf $\varnothing 12$ in de kelkvoeg geplaatst om rotatie van de ligger te voorkomen bij ongelijkmatige vloerbelasting en voor de doorvoer van de windkrachten.

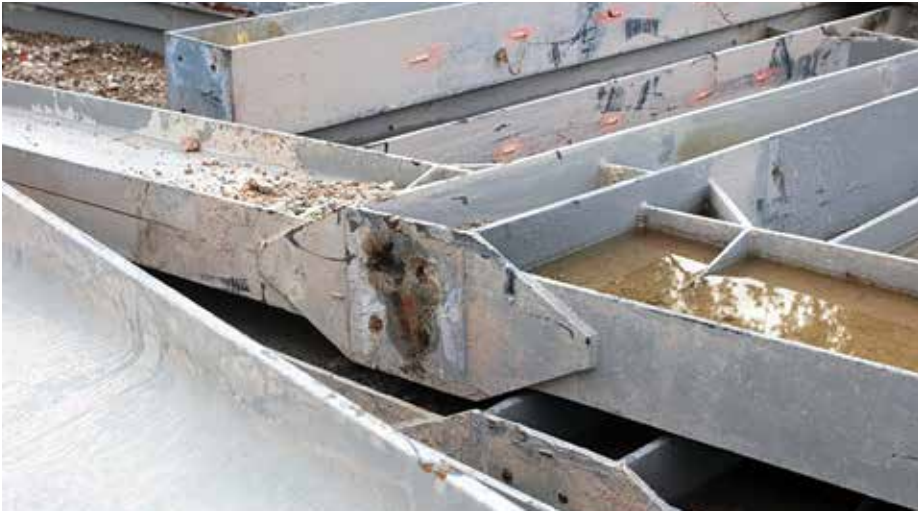
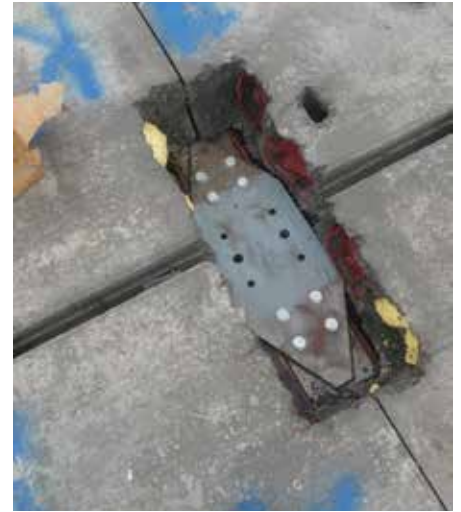
De bestaande lussen komen ook niet overeen met de architecttekeningen. Na onderzoek...

...zijn er extra gaten gefreesd en pasbouten toegepast.

Ten slotte zijn destructieve testen van een aantal lassen uitgevoerd (p. 29). Het bleek dat een aantal lassen van de momentvaste verbindingen niet aan de vereisten voor fatsoenlijk laswerk voldeden. De koppelplaat van deze verbindingen moest daarom in een laat stadium van het project worden gekoppeld met pasbouten aan het profiel, zodat de lassen zouden worden ontlast en het benodigde steunpuntmoment via de bovenplaat van het profiel kon worden opgenomen (p. 30, *middelste tekening*).

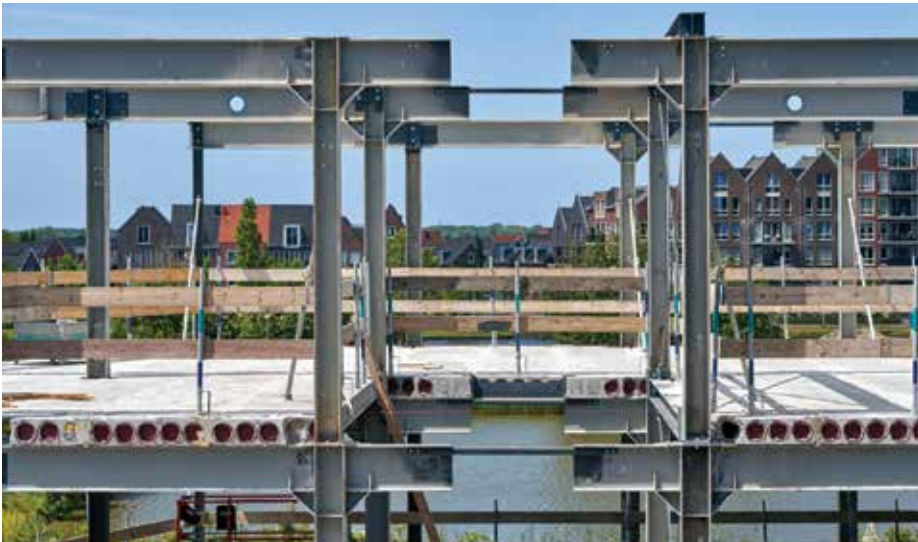
De momentvast verbindingen in de oude T-spanten verzorgen de stabiliteit van het nieuwe gebouw.

- Het nieuwe ontwerp moet aansluiten bij het beschikbare materiaal om de hoeveelheid aanpassingen te beperken. Bij Biopartner 5 bleek de stramienmaat goed aan te sluiten bij het beschikbare donorstaal. Daarnaast konden bestaande moment-vaste verbindingen worden gebruikt voor stabiliteit via portaalwerking.

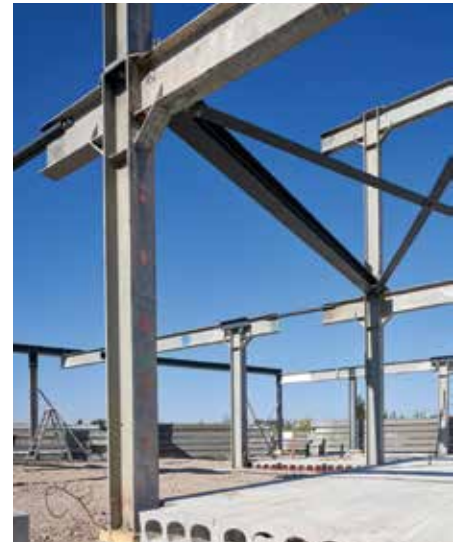
Nieuw staal voor horizontale (wind)krachten.

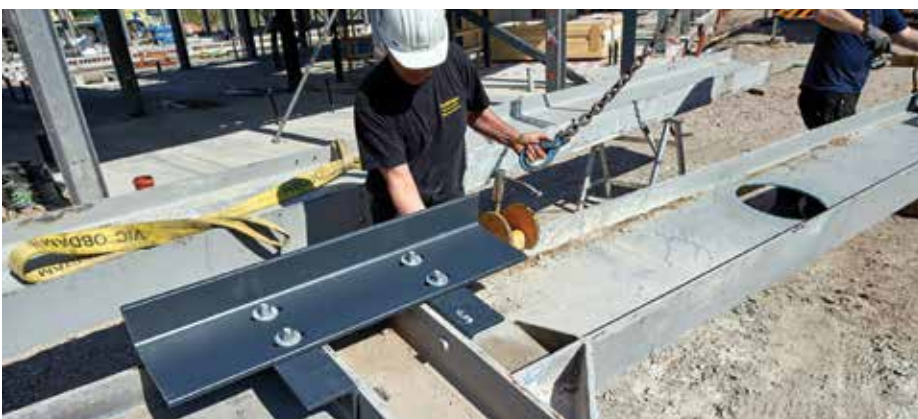
Aangeboute hoeklijn voor oplegging kanaalplaatvloer (zie ook p. 36).
