Garage glijdt onder woningen door

Glijfolie voorkomt opgelegde spanningen in kalkzandsteen

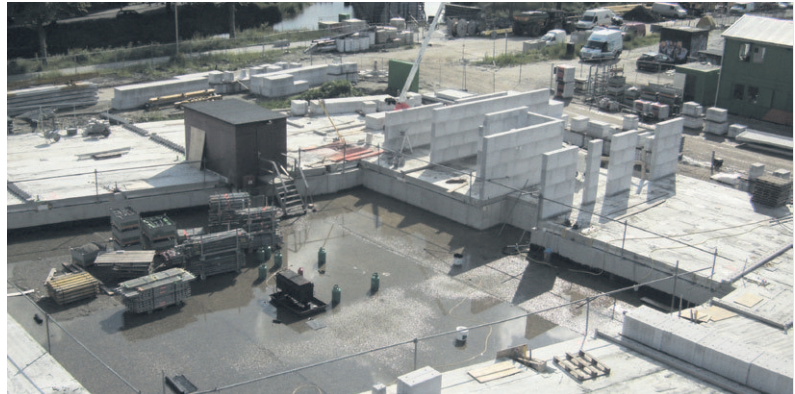
Omdat kalkzandsteen (wanden) de thermische spanningen niet kan opvangen, is tussen dek en funderingsbalken dubbelzijdig glijfolie aangebracht.

Maar ook een in het werk gestorte betonconstructie bleek te duur om het deelproject, dat bekend staat als Schots 5, haalbaar te maken. Daarom stelde Imd een eenvoudigere constructie voor: wanden van kalkzandsteen en vloeren van kanaalplaten op een betonnen balkenrooster. Maar kalkzandsteen is niet in staat de opgelegde thermische spanningen op te vangen en constructeur Niens stelde voor om tussen het dek en de funderingsbalken een dubbelzijdig glijfolie aan te brengen. Daarvoor verwijderde aannemer BAM Woningbouw plaatselijk de bitumineuze dakdekking en bracht

dubbelzijdige folie aan waarop de randbekisting voor de balken werd geplaatst. Daarna werden de balken gestort. Doordat het folie aan de zijkanten is afgeplakt, is binnendringen van water en vuil tijdens de bouw voorkomen. Op de balken zijn de kanaalplaten gelegd waarop de kalkzandstenen muren zijn opgebouwd. De woningvloeren zijn aan de onderkant geïsoleerd en de ruimte daaronder is deels aangevuld met zand. Tussen de balken hebben de

bewoners nog de beschikking over een bescheiden kruipruimte. Het folie staat bewegingen tot zo'n 20 millimeter toe in twee richtingen. Het laat de garage volgens constructeur Niens soepel onder de woningen, het appartementengebouw en het zorgcomplex door glijden, die deel uitmaken van Schots 5. De bouw vordert gestaag. Aannemer BAM Woningbouw verwacht het werk komende zomer op te leveren.
